# **ZAHTJEV ZA ODLUČIVANJE O POTREBI IZRADE ELABORATA O PROCJENI UTICAJA NA ŽIVOTNU SREDINU**

**OBJEKAT: REKONSTRUKCIJA MOSTA NA „ĐURĐEVIĆA TARI”  
SA PRILAZNIM SAOBRAĆAJNICAMA**

**LOKACIJA: ĐURĐEVIĆA TARA, OPŠTINA PJEVLJA**

oktobar 2022. god.

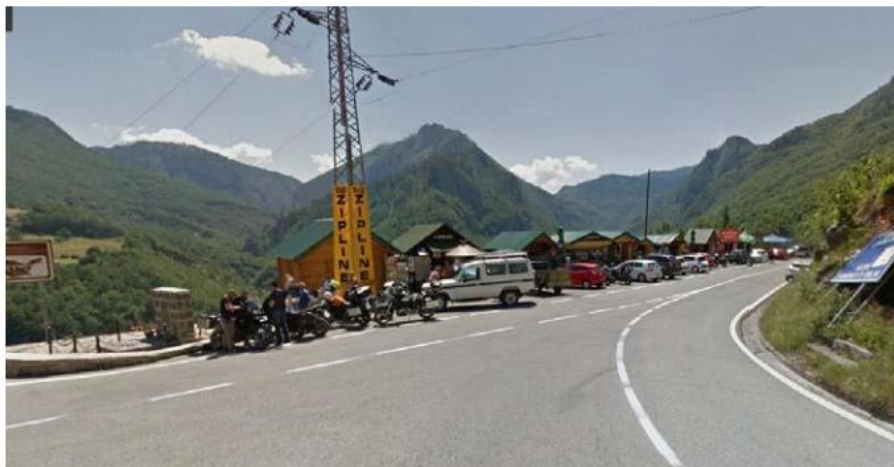
**Slika 14.** Prodavnice sa desne strane puta R10 na lijevoj obali

Radnje sa desne strane puta R10 biće uklonjene kako bi se obezbijedio prostor za izgradnju novih 10 radnji.

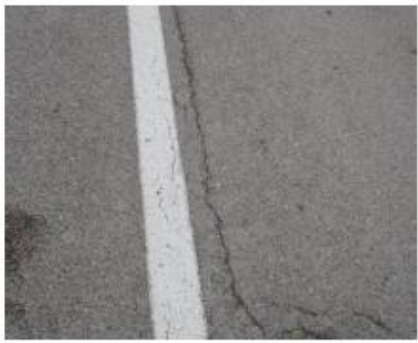
1	Kolovoz na konstrukcija	Podužna pukotina

Glavni uzrok su loše karakteristike asfalta i zastarjeli sloj asfalta, koji su doveli do zamora u toku eksploatacije i propadanja kolovozne konstrukcije.	Rekonstruisati
2	Kolovoz na konstrukcija	Poprečna pukotina

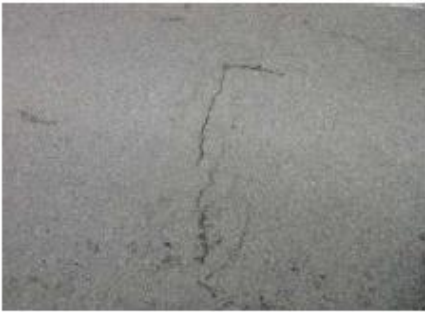
Pri niskim temperaturama, lokalno skupljanje asfalta rezultiralo je poprečnim pukotinama. Takođe, prekoračenje negativnog momenta savijanja glavnog nosača moglo je dovesti do poprečnih pukotina.	Rekonstruisati
3	Pješačka staza	Oštećenja betona i vidljiva armatura

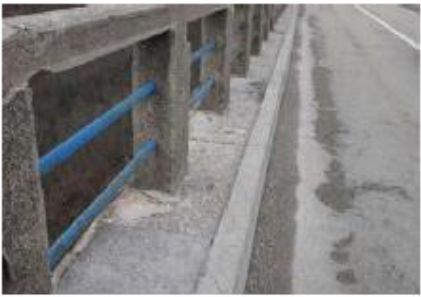
Oštećenja nastala kao rezultat mržnjenja i topljenja pri niskim temperaturama zimi; loš kvalitet betona; loša njega betona.	Srušiti i rekonstruisati
4	Pješačka ograda	Oštećenja betona i vidljiva armatura

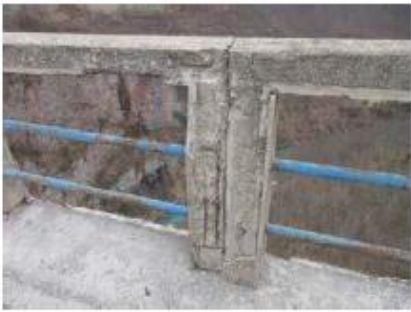
Oštećenja nastala kao rezultat mržnjenja i topljenja pri niskim temperaturama zimi; loš kvalitet betona; loša njega betona.	Srušiti i rekonstruisati
5	Pješačka ograda	Korodirale čelične cijevi

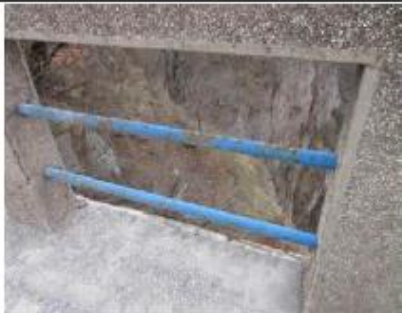
Loš kvalitet premaza; dug period kotišćenja; nedostatak održavanja.	Demontirati i rekonstruisati

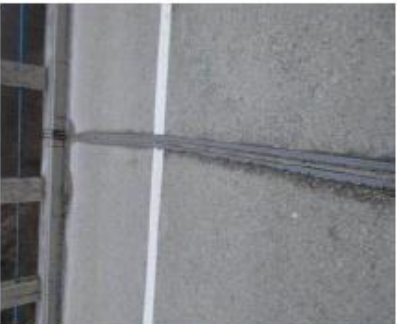
6	Dilatacija	Deformacija i propadanje

Uticaji i ciklična opterećenja usljed vozila rezultirali su deformacijom-krivljenjem; loša ugradnja i kvalitet izrade.	Zamijeniti
7	Ležište	Korozija i propadanje

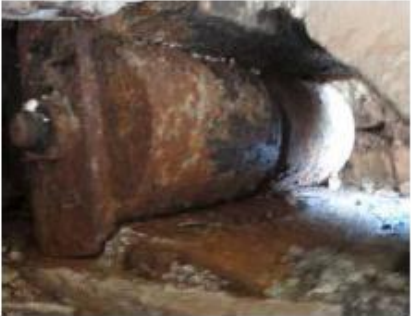
Curenje vode do ležišta; nedostatak neophodnog održavanja.	Zamijeniti ležište, očistiti i zaštititi ostale elemente.
8	Odvodnja	Loša odvodnja, nedostaje odvodni kanal, odvodnja sa mosta je direktno preko drenažnog otvora

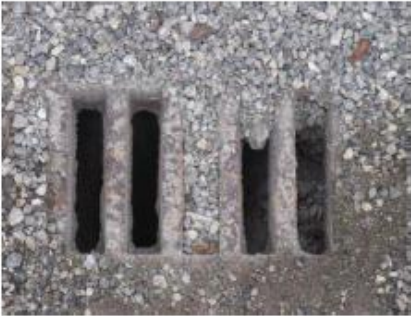
Neadekvatan projekat; neostatak neophodnog održavanja u periodu korišćenja.	Iskopati i postaviti više drenažnih otvora. Ukoliko je potrebno, promijeniti sistem odvodnje, kako bi se izbjegla direktna odvodnja sa mosta.
9	Glavni nosač	Pukotine usljed širenja korozije sa donje strane glavnog nosača

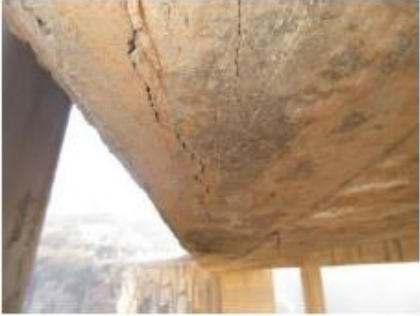
Mala debljina zašitnog sloja betona; korozija armature koja se širi i dovodi do nastanka prslina.	Mjere za sanaciju oštećenja betona treba da se odnose i na sprječavanje širenja korozije. Ukoliko postoji dublja pukotina, treba koristiti kombinovane mjere sanacije za prsline iznad 0.15mm.

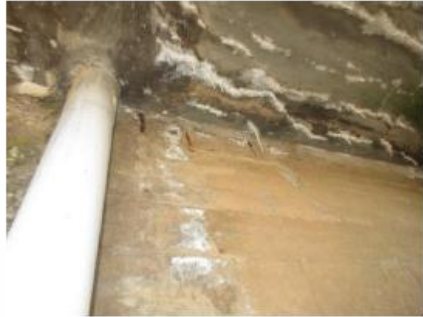
10	Glavni nosač	Prsline i cvjetanje donje ploče

Pucanje betona kolovozne konstrukcije i neodgovarajuća hidroizolacija doveli su do prolaska kišnice u beton, alkalne materije su se rastvorile u vodi, reagovale sa ugljen dioksidom u vazduhu i proizvele kalcijum karbonatne kristale.	<ol style="list-style-type: none"> <li>1. Očistiti površinu</li> <li>2. Antikoroziorna obrada površine</li> <li>3. Zapuniti prsline</li> <li>4. Sanirati kolovoznu ploču</li> </ol>
11	Glavni nosač	Ispucala površina betona poprečne grede

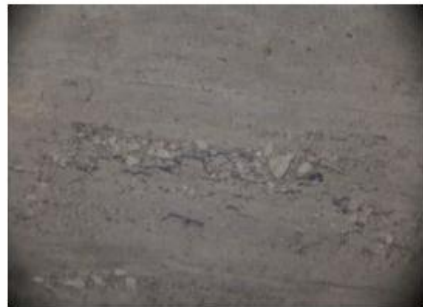
Usljed betoniranja sa velike visine došlo je do segregacije, a posljedica je nedovoljnog vibriranja i curenja maltera.	Sanirati površinska oštećenja
12	Lučni segment	Podužne prsline

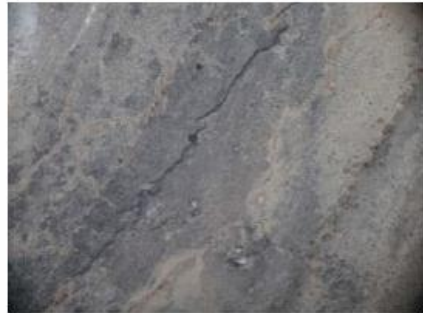
Mala debljina zaštitnog sloja betona; korozija armature koja se širi.	Zapuniti prsline, nanijeti antikorozioni premaz
13	Lučni segment	Oštećenja i otpadanje betona

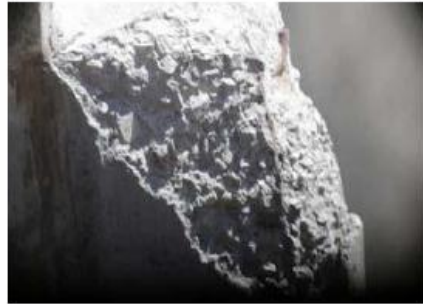
Oštećenja usljed mržnjenja i topljenja zimi	Sanirati oštećenja betona, i nanijeti vodonepropusni sloj na betonsku površinu

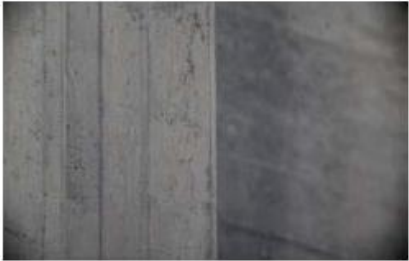
14	Stub	Podužne prsline

Mala debljina zaštitnog sloja betona; korozija armature koja se širi; uslovi okruženja.	Mjere za sanaciju oštećenja betona treba da se odnose i da sprječavanje širenja korozije. Ukoliko postoji dublja pukotina, treba koristiti kombinovane mjere sanacije za prsline iznad 0.15mm.
15	Stub	Ispucala površina betona stuba

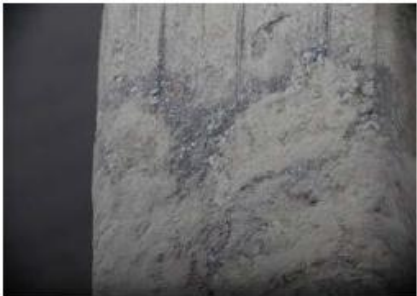
Usljed betoniranja sa velike visine došlo je do segregacije, a posljedica je nedovoljnog vibriranja i curenja maltera.	Sanirati površinska oštećenja
16	Rječni stub	Podužne prsline

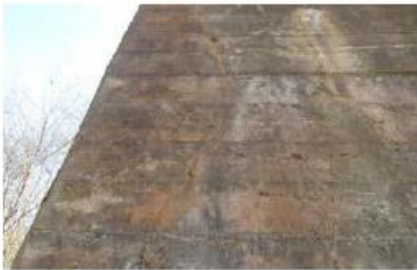
Temperaturni uslovi i uslovi sredine; neodgovarajuća izgradnja; loša njega betona.	Zapuniti prsline
17	Rječni stub	Vidljivi agregat betona

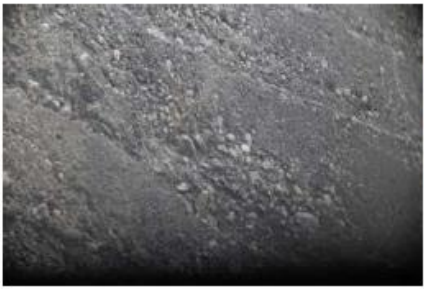
Usljed betoniranja sa velike visine došlo je do segregacije, a posljedica je nedovoljnog vibriranja i curenja maltera.	Sanirati površinska oštećenja
18	Rječni stub	Oštećenja betona

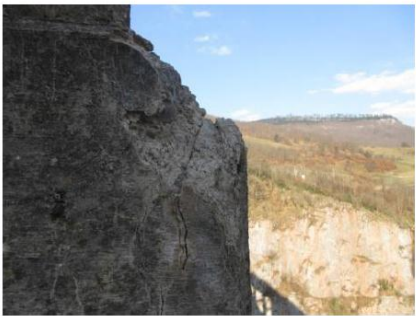
Oštećenja usljed mržnjenja i topljenja zimi	Sanirati oštećenja betona, i nanijeti vodonepropusni sloj na betonsku površinu
